# Notat: Fiskeundersøgelse i Holtum Å

D. 28-11 2013 udførte Danmarks Center for Vildlaks og Ikast Brande Kommune fiskeundersøgelse i Holtum Å på strækningen fra Hygildvej til Brandevej.

Formålet var at kortlægge fiskebestanden forud for et fiskepassageprojekt ved Hygild Dambrug.

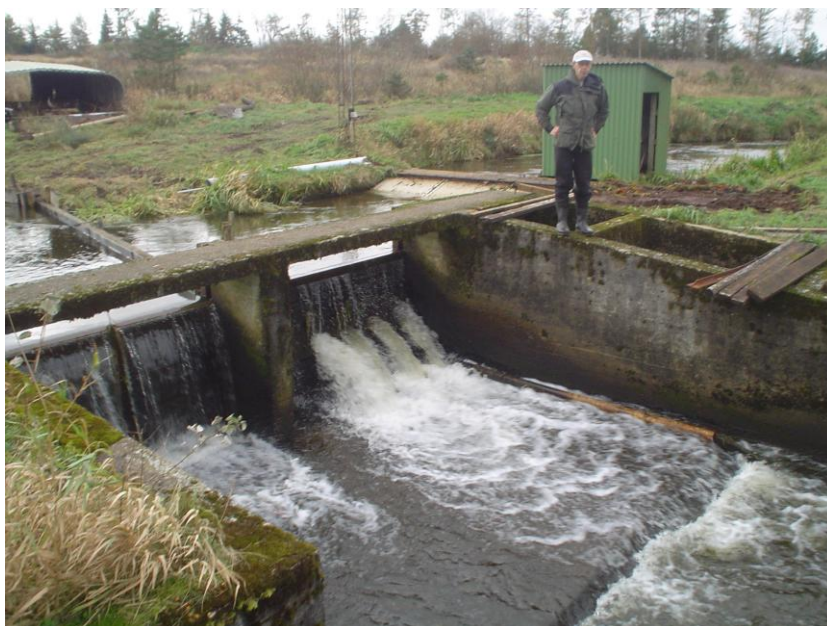
*Stemmeværket ved Hygild Dambrug (arkivfoto fra 2006). Der var på dagen kun fiskepassage gennem kammertrappen. Stemmeøjde ca. 1,5 m.*

Stuvningszonen opstrøms Hygild Dambrug er ca. 1 km lang. Ved en kommende sanering af stemmeværket, bør der findes en løsning, så denne strækning atter bliver god fiskebiotop, samtidig med at man tager højde for den sandpulje som ligger opstrøms stemmeværket.

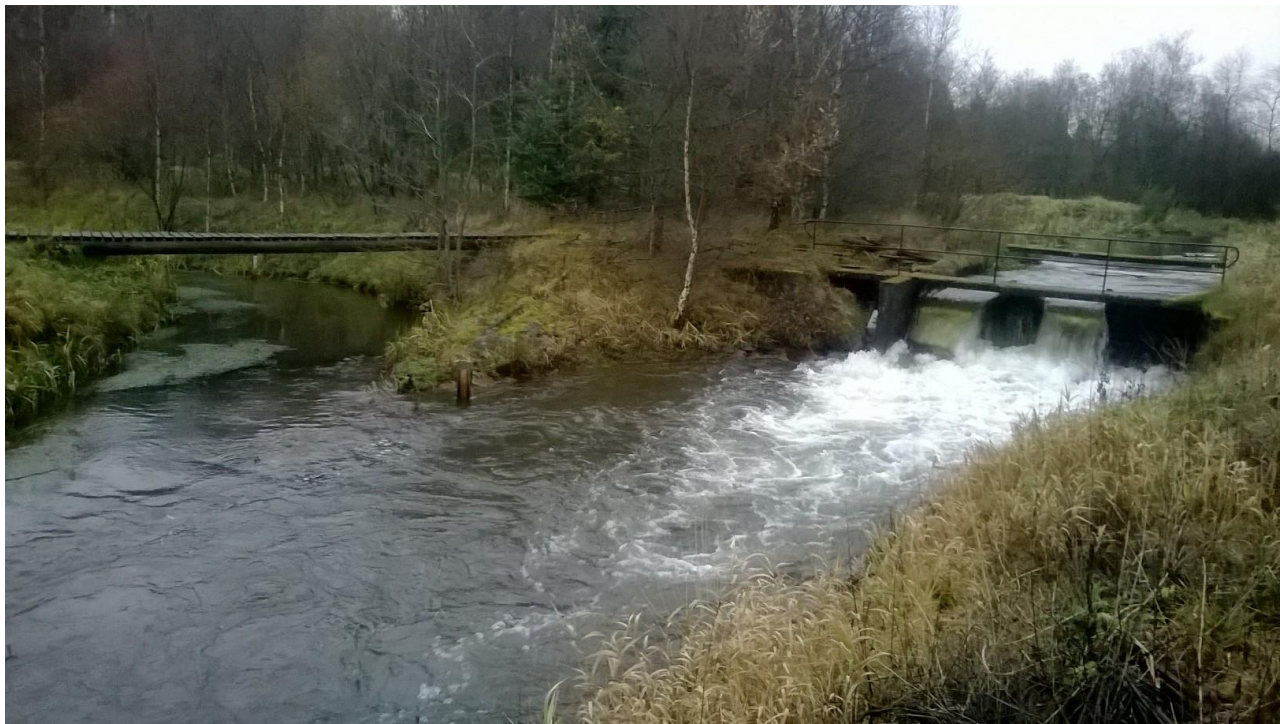
Stuvningszonen opstrøms stemmeværket ved Harrildgård Dambrug var ikke så markant som ved Hygild. Dambruget var tørlagt p.g.a. omstilling til økologisk drift. Desværre havde man fjernet stemmeplanker i stemmeværket i stedet for at lede hele vandføringen igennem faunapassagen,

hvilket er meget uhensigtsmæssigt for vandrefiskenes passage af stemmeværket. Lokkestrømmen fra stemmeværket, som er impassabelt, var meget større end fra faunapassagen.

Der bør hurtigst muligt sættes stemmeplanker i stemmeværket ved Harrildgård. Faunapassagen er designet med spuns og overfaldskant, og kan tage store vandmængder, så man i f.eks. tørlægningsituationer sikrer optimal passage for vandrefiskene. Der var kun otte havørreder og ingen gydelaks opstrøms Harrildgård, passageforholdene kan meget vel have haft betydning for dette forhold.
