# Karstoft Å

## Restaureringsprojekt (o8569)

Forundersøgelse af vandløbsrestaureringsprojekt i Karstoft Å

Oktober 2021

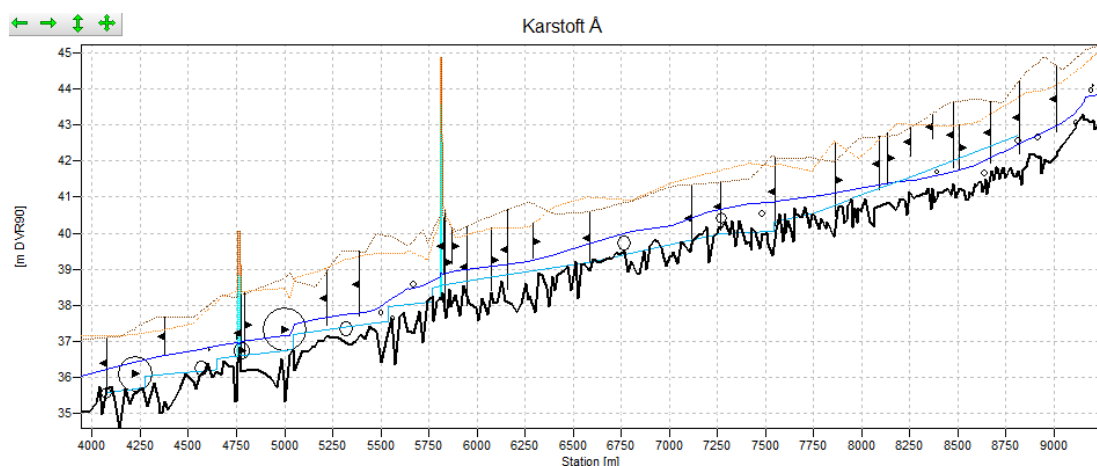
Figur 3-4. Længdeprofil Karstoft Å oversigt (Se detaljeret længdeprofil i BILAG A).

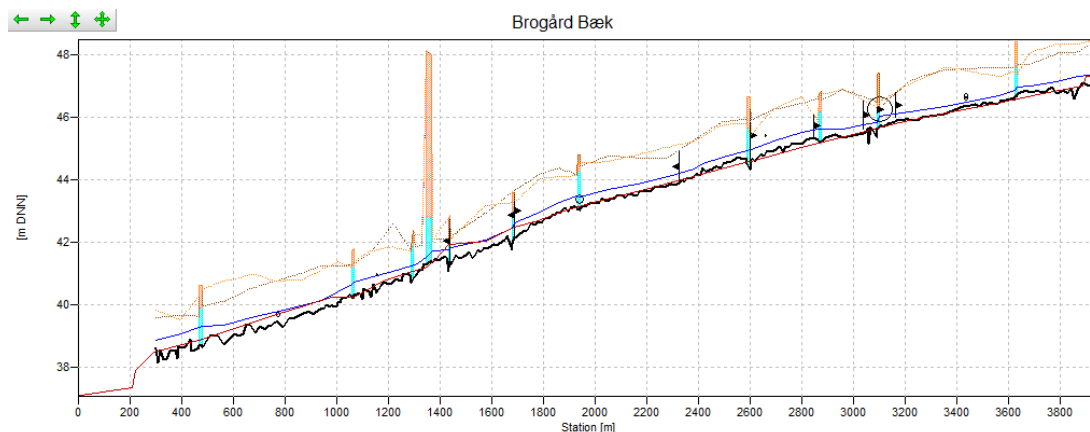
Figur 3-5. Længdeprofil Brogård Bæk oversigt (Se detaljeret længdeprofil i BILAG B).

På langt den overvejende del af indsatsstrækningen i Brogård Bæk der god overensstemmelse mellem de opmålte bundkoter og regulativets bundkoter. Dog ligger den opmålte bund indtil cirka 20 centimeter under den regulativmæssige bund på strækningerne st. 300-1.200 m og 1.400-1.800 m.

På disse strækninger vil der således kunne udlægges sten og grus, uden at det påvirker de regulativmæssige afstrømningsforhold.

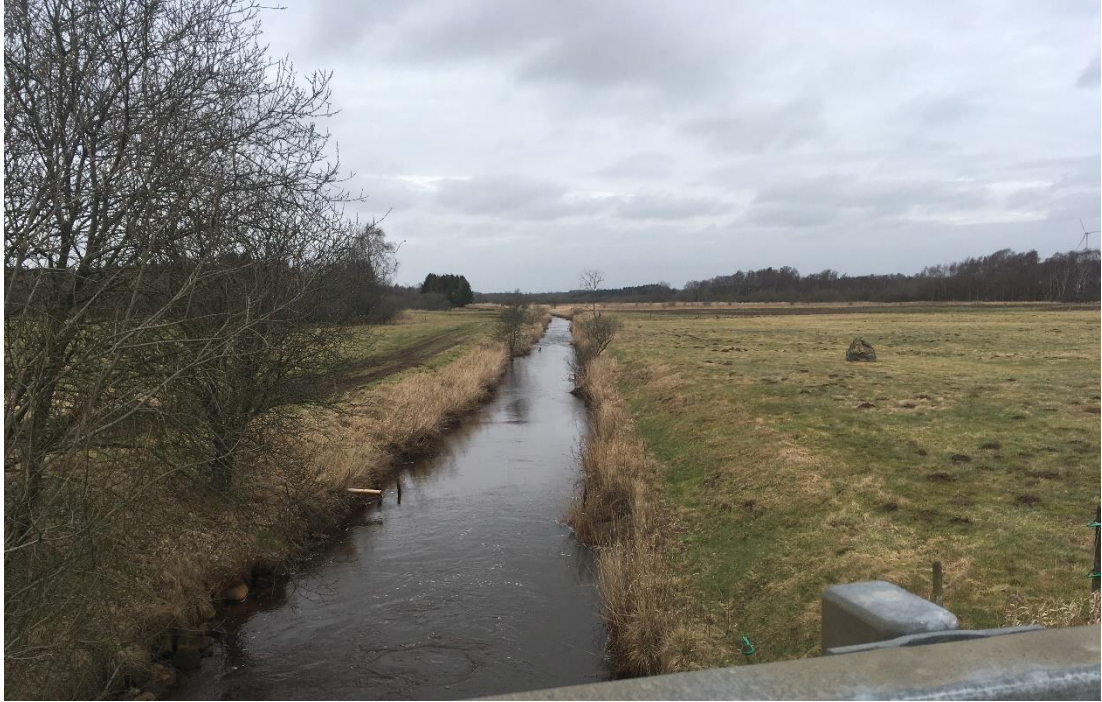
*Figur 3-6. Karstoft Å løber i et udrettet forløb på langt den overvejende del af indsatsstrækningen. Billedet er taget i nedstrøms retning fra broen over Sdr. Ommevej, hvor denne krydser Karstoft Å i station 4.772.*

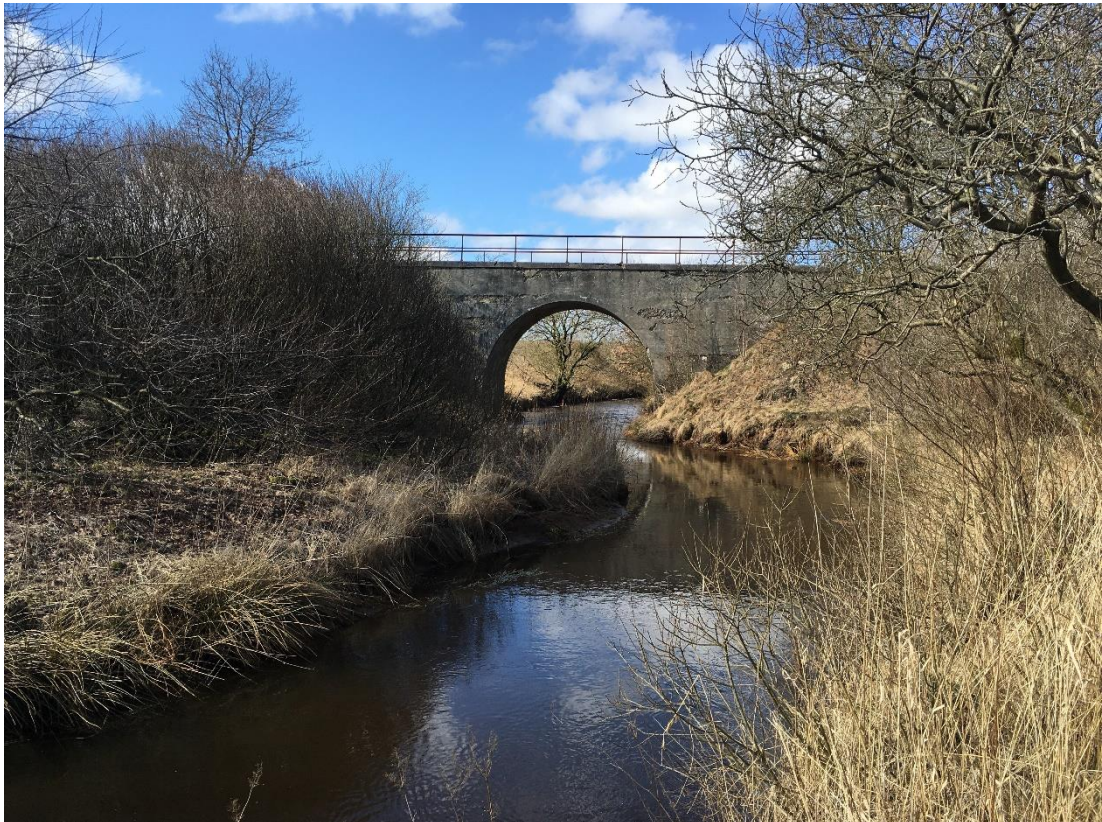
*Figur 3-7. Ned mod den gamle jernbanebro i st. 5.812 løber Karstoft Å i et roligt forløb med ringe fald, og man aner åens tidligere slyngede forløb.*

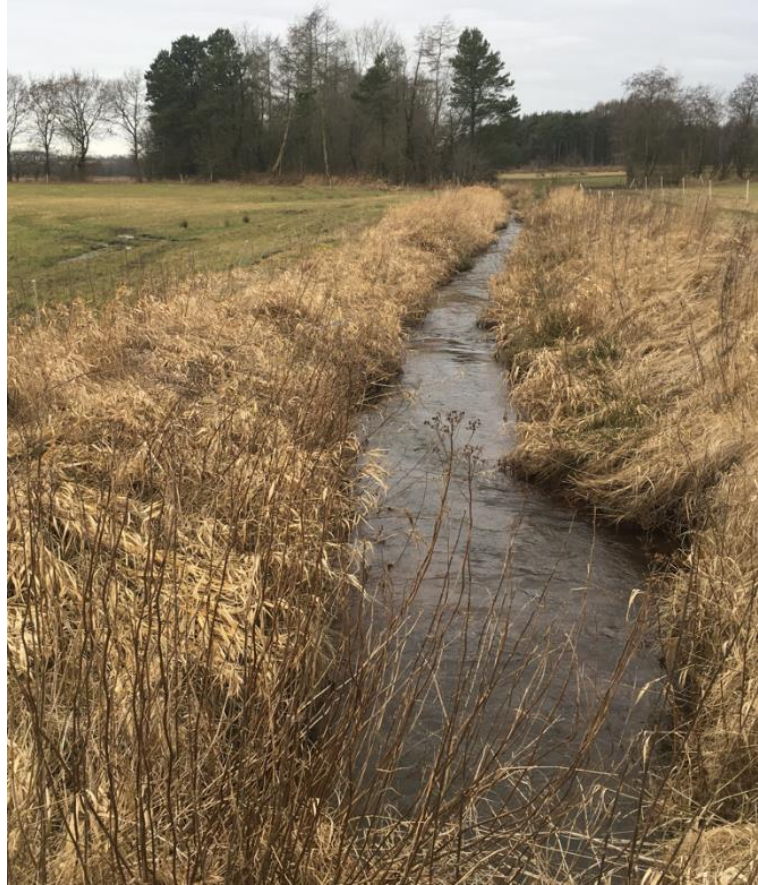
*Figur 3-8. Brogård Bæk løber ligesom Karstoft Å i et udrettet forløb på langt den overvejende del af indsatsstrækningen. Billedet er taget i nedstrøms retning fra rørbro over Brogård Bæk i dennes station 1.055.*

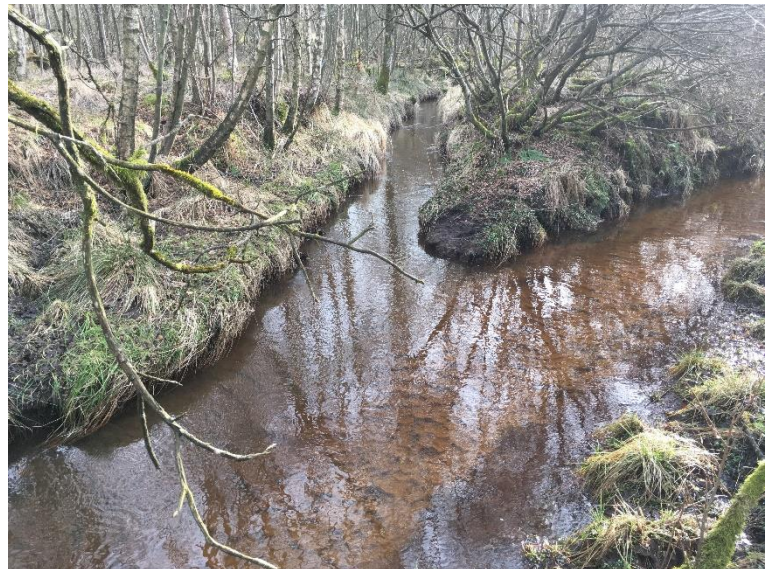
*Figur 3-9. Indsatsstrækningen i Brogård Bæk starter ved tilløbet af Hyvild Bæk i station 3.150. Her er vandløbet overskygget, præget af sandvandring og de fysiske forhold i øvrigt dårlige.*

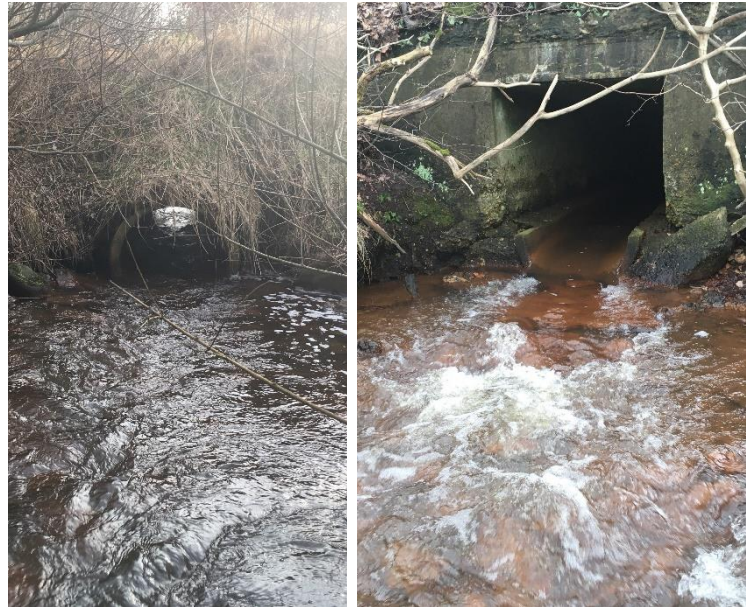
Figur 3-10. Vandløbsbunden kan med fordel hæves ved udlægning af sten/grus neden for rørbroen i Brogård Bæks station 3.099 (t.v.) for at reducere vandhastigheden og lette passage for svage svømmere. Det samme gælder ved den gl. jernbanebro i bækkens station 1.296 (t.h.).

Fra st. 2.850 og nedstrøms indtil udløbet i Karstoft Å er bækken ligeledes udrettet. Terrænet er her generelt mere åbent og samtidig bedre egnet til genslyngning. Her forekommer ligeledes enkelte partier med sten og grus på en ellers sandet bund. Adgangsforholdene er gode. Ved jernbanen i station 1.296 kan der ligeledes med fordel udlægges sten og grus for at sænke vandhastigheden og gøre passagen under jernbanebroen bedre.

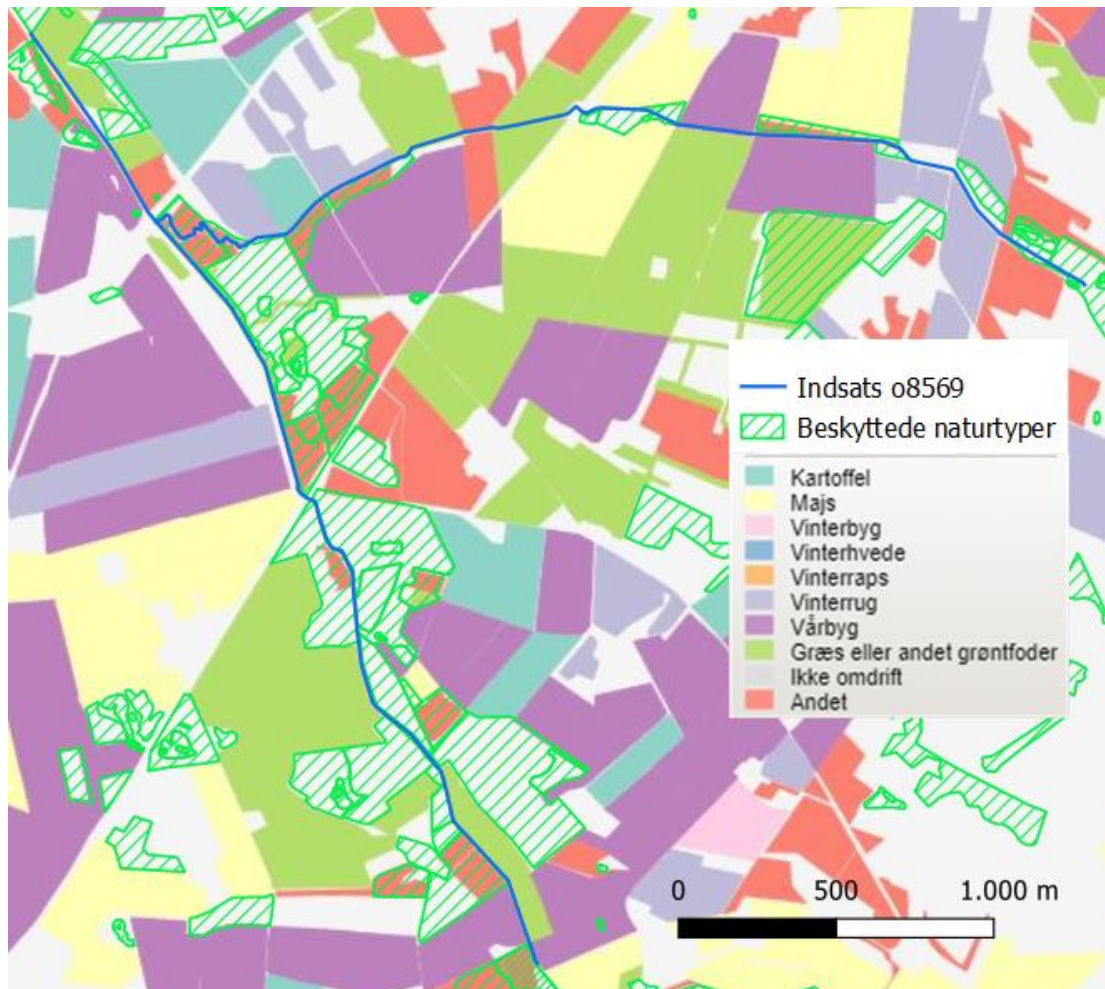
Figur 3-13. Arealanvendelse langs indsatsområdet i 2019 (Kilde <http://miljoegis.mim.dk/cbkort?profile=jordbrugsanalyse>).

En mindre del af indsatsstrækningen er omgivet af arealer i omdrift. Det gælder for den øverste del af Brogård Bæk samt sydvest for Karstoft Å i den nedre ende mod nord. I 2019 var der således ca. 1.400 løbende meter tilplantet med vårbyg, ca. 800 meter med vinterrug og ca. 1.100 meter med græs eller andet grøntfoder, se Figur 3-13. Størsteparten af de resterende omgivende arealer er beskyttede naturtyper. Det gælder især for strækningen i Karstoft Å samt på den nederste del af strækningen i Brogård Bæk, se afsnit 3.8.

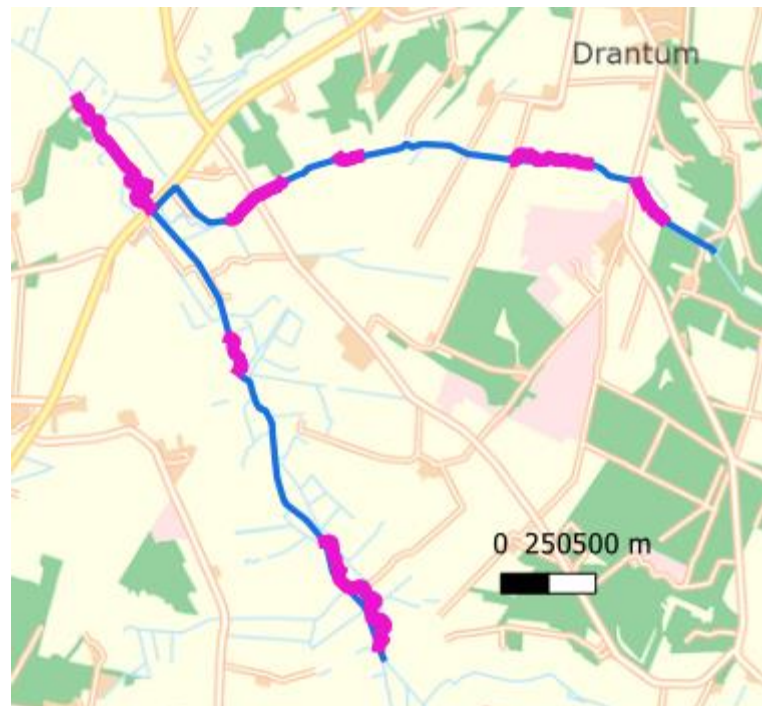
Figur 4-2. Ikast-Brande Kommune har udpeget syv delstrækninger (violet markering) inden for indsatsstrækningen, som er egnede til genslyngning.

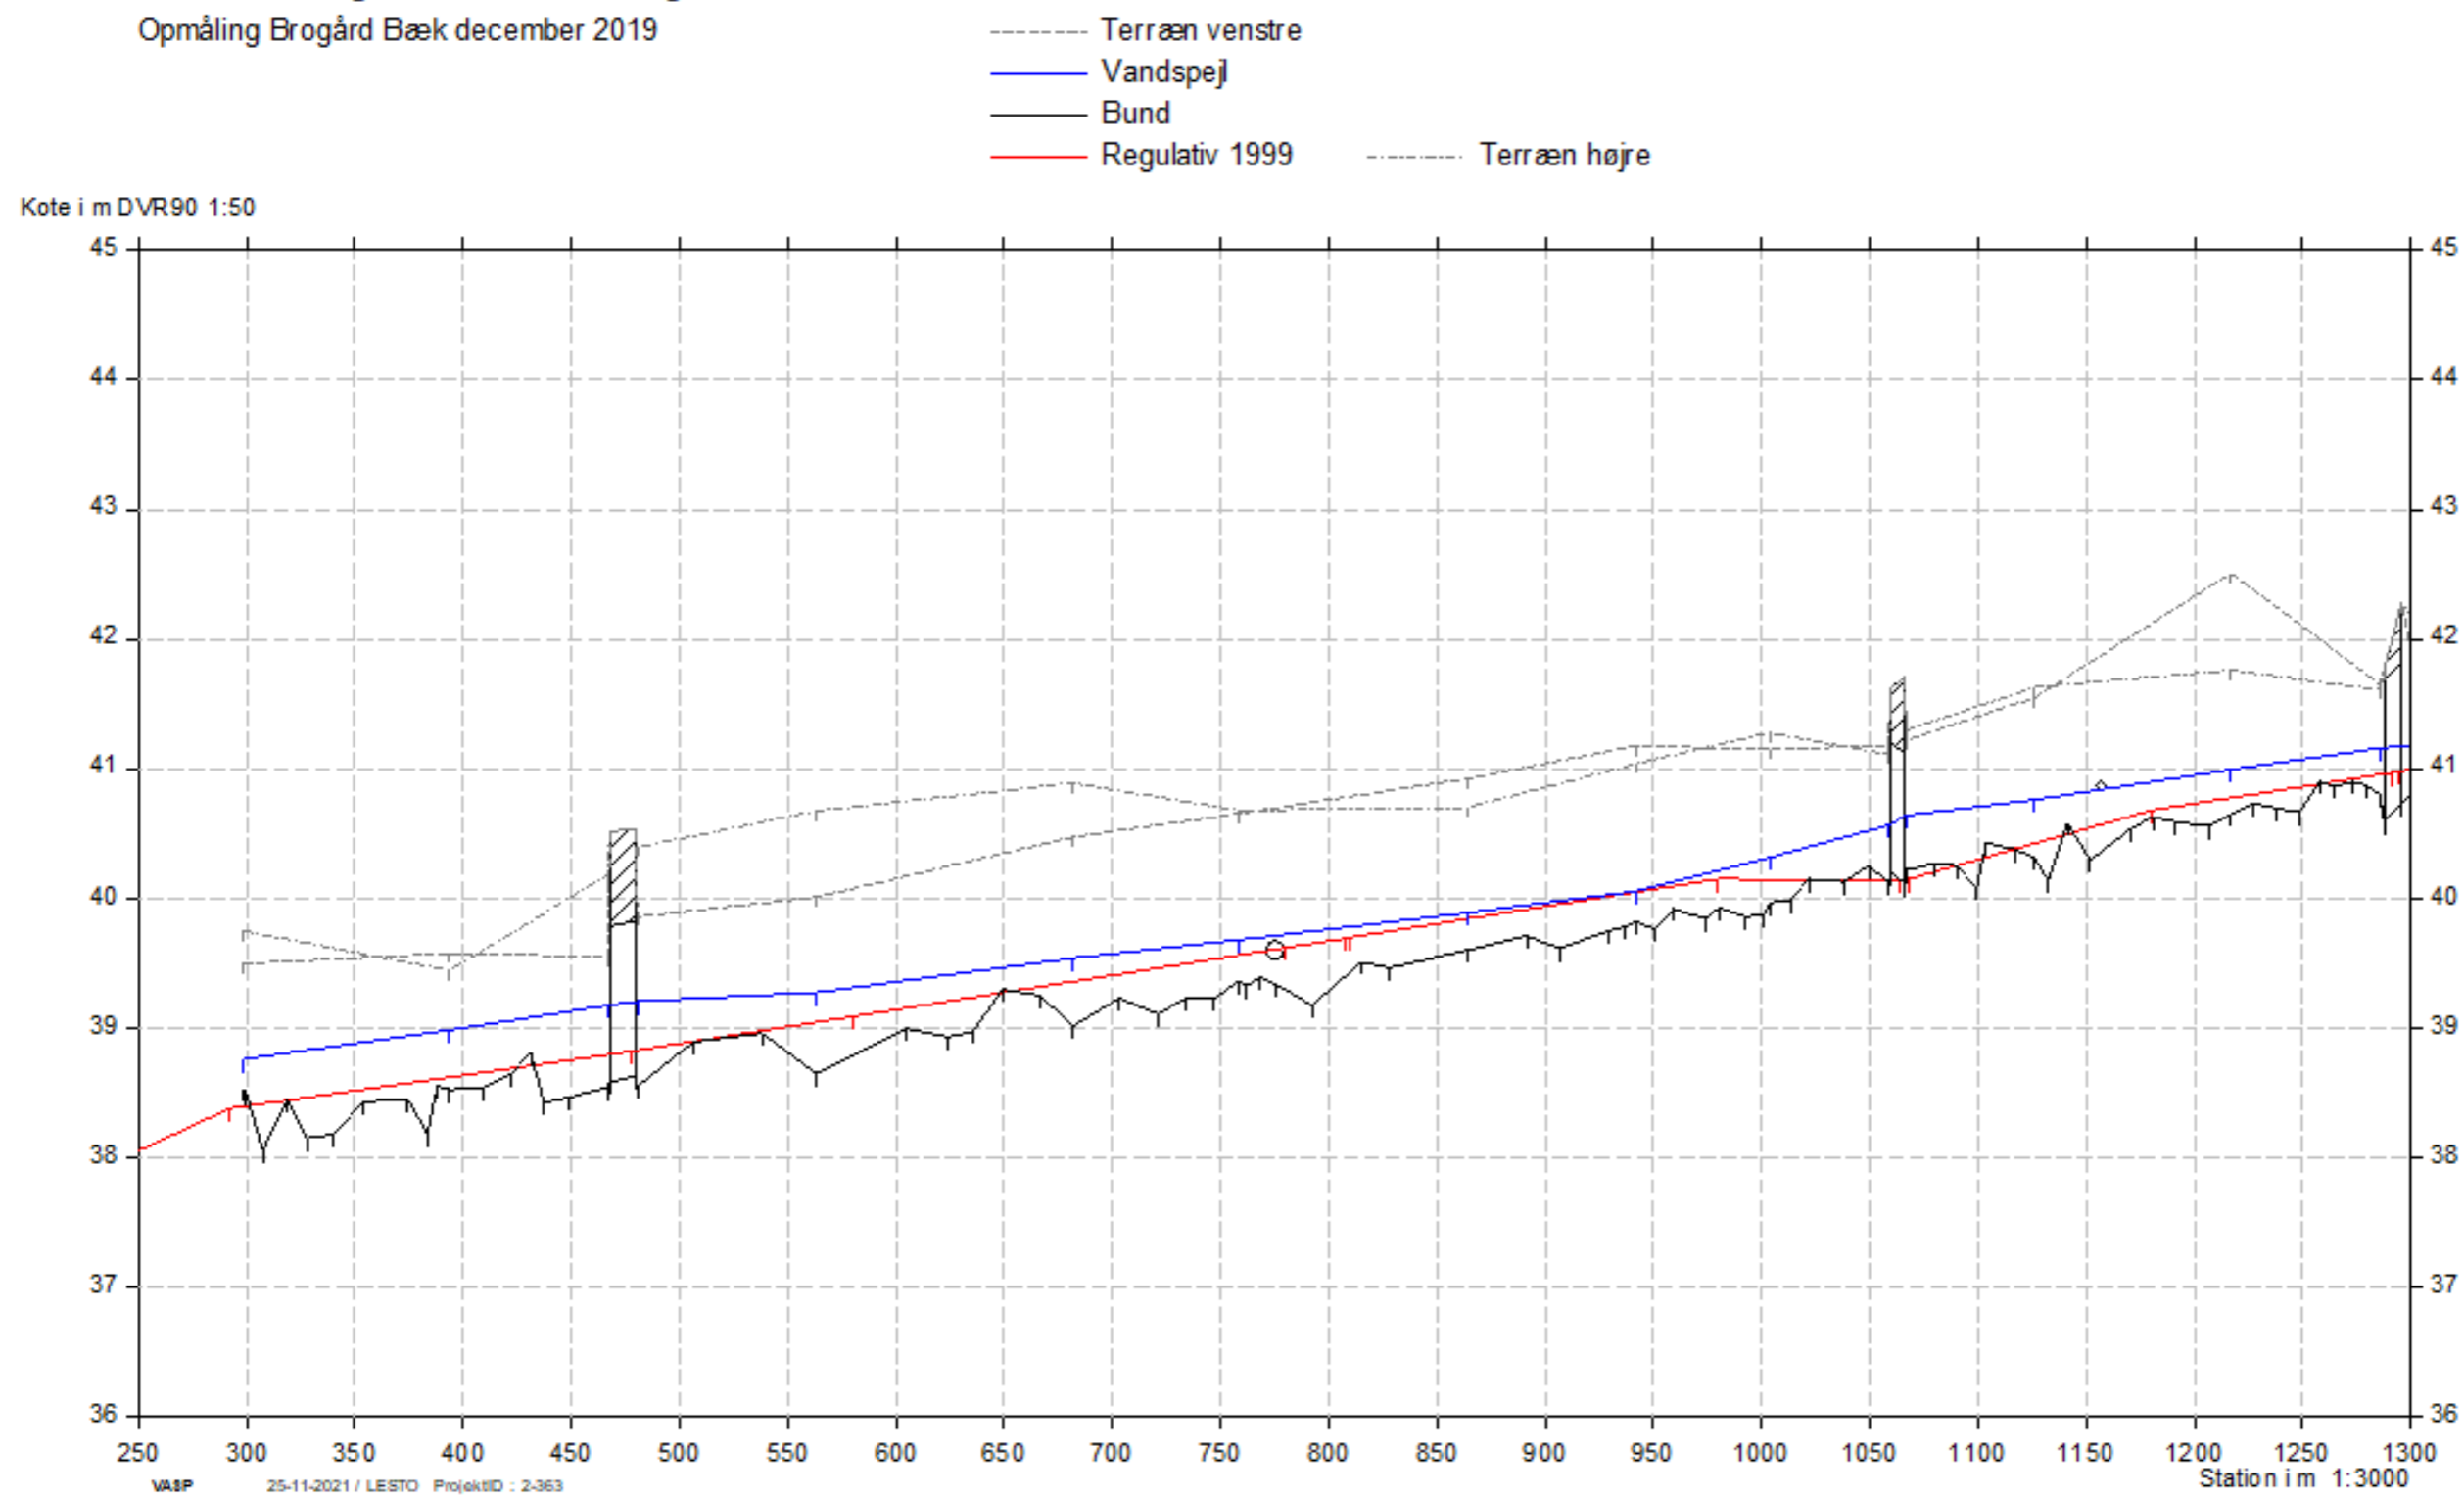
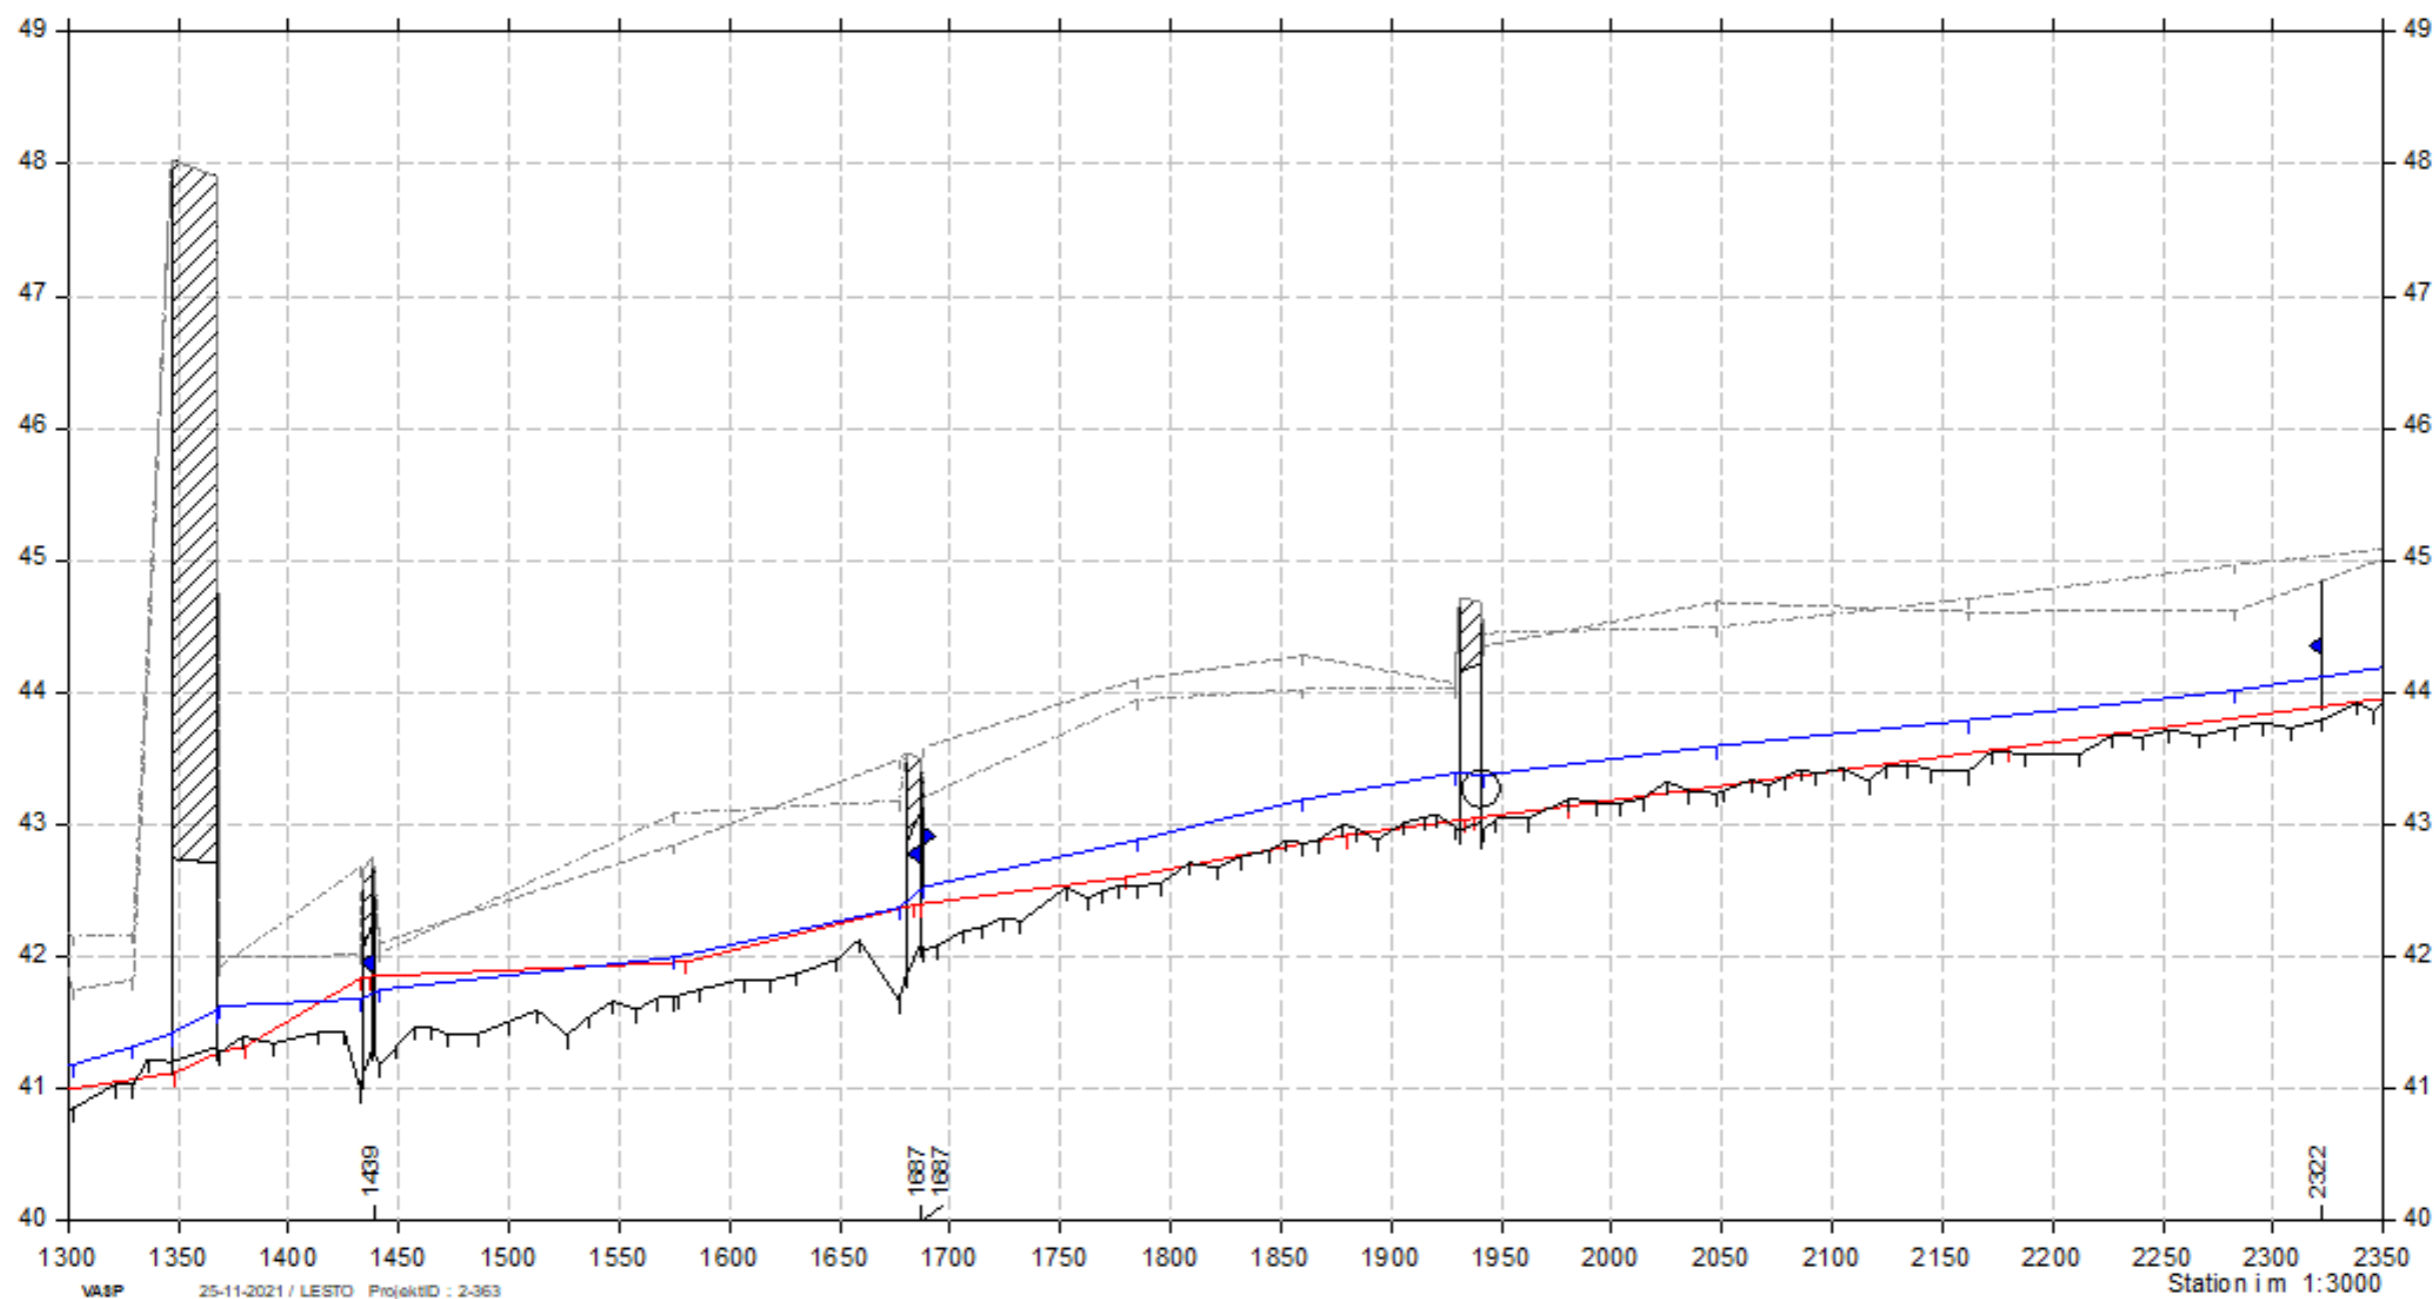
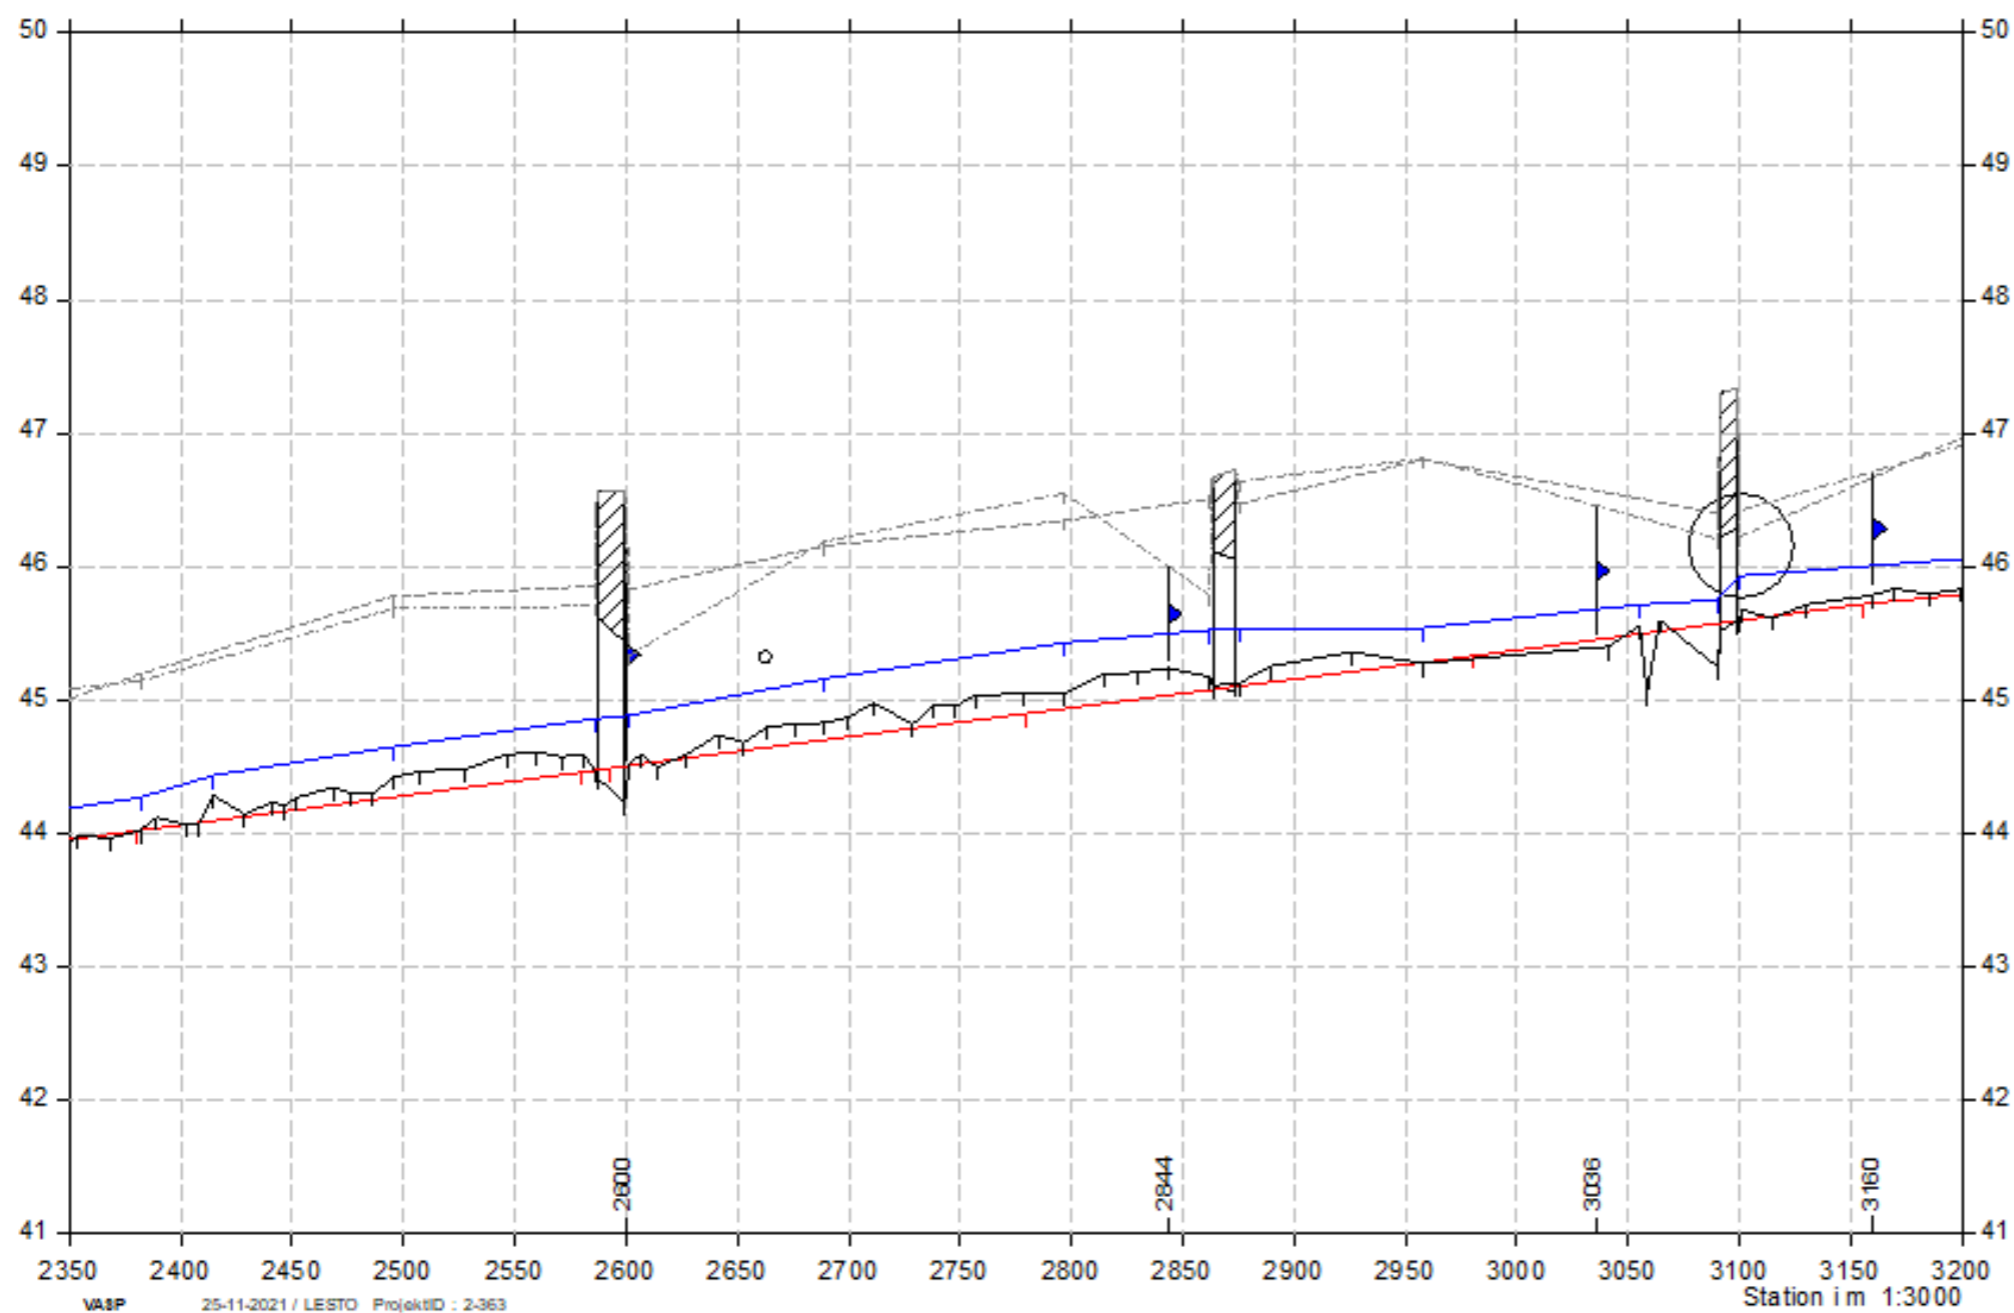
## 11.2 Bilag B. Længdeprofil Brogård Bæk

Opmåling Brogård Bæk december 2019

Kote i m DVR90 1:50
