# Risbjerg Bæk

## Restaureringsprojekt (o8569a\_x)

Forundersøgelse af vandløbsrestaureringsprojekt i Risbjerg Bæk m.fl.

Oktober 2021

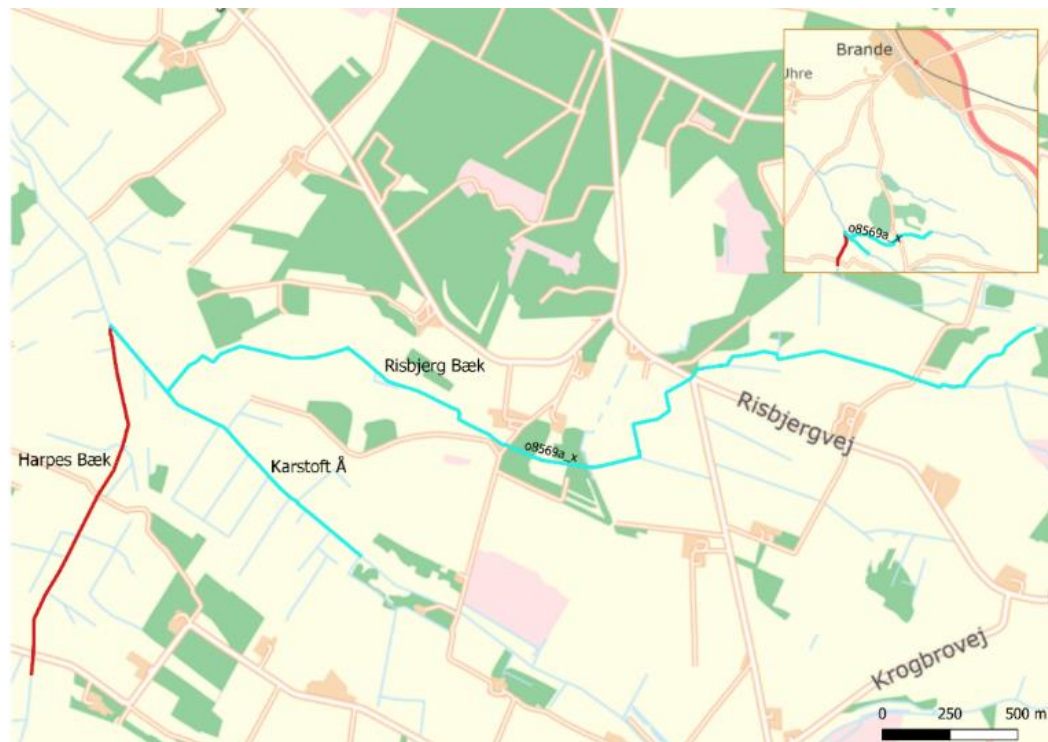
Figur 2-2. Indsatsstrækningen (o8569a\_x) i Risbjerg Bæk og Karstoft Å er placeret ca. 7 km sydsydvest for Brande. Den røde delstrækning er Harpes Bæk, som er taget ud af forundersøgelsen.

Denne forundersøgelse begrænses derfor til to delstrækninger, nemlig delstrækningerne i Risbjerg Bæk på ca. 4 km og Karstoft Å på ca. 1,15 km, i alt 5,15 km, se Figur 2-2.

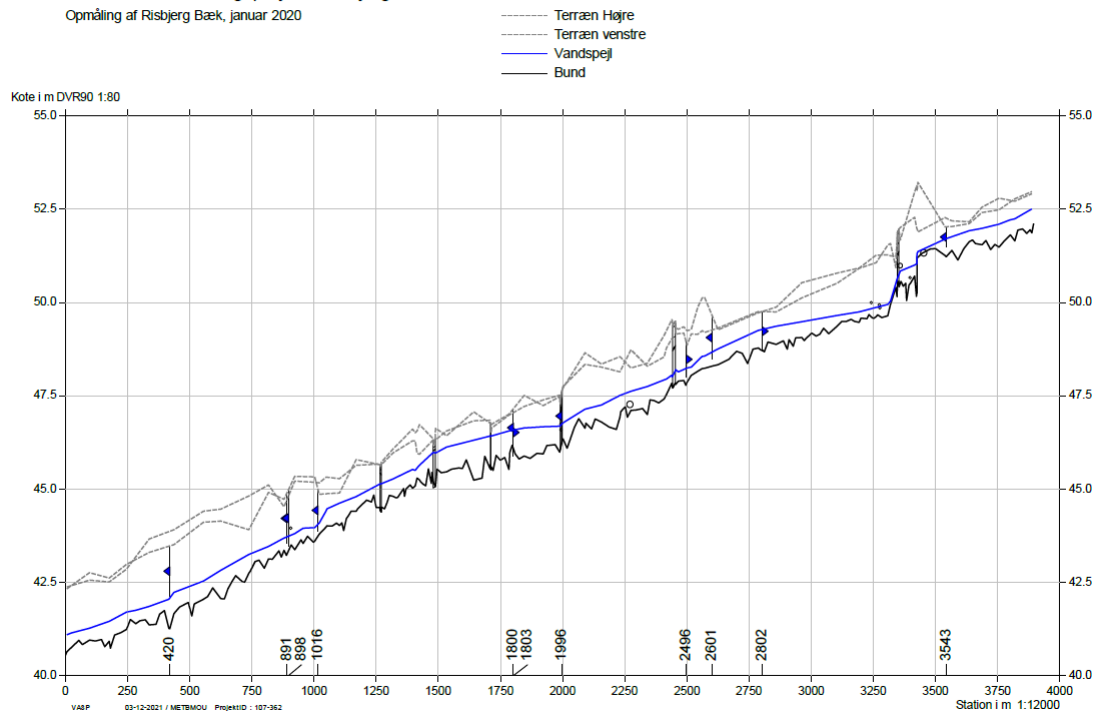
Figur 3-2. Længdeprofil fra opmålingen af Risbjerg Bæk i 2020.

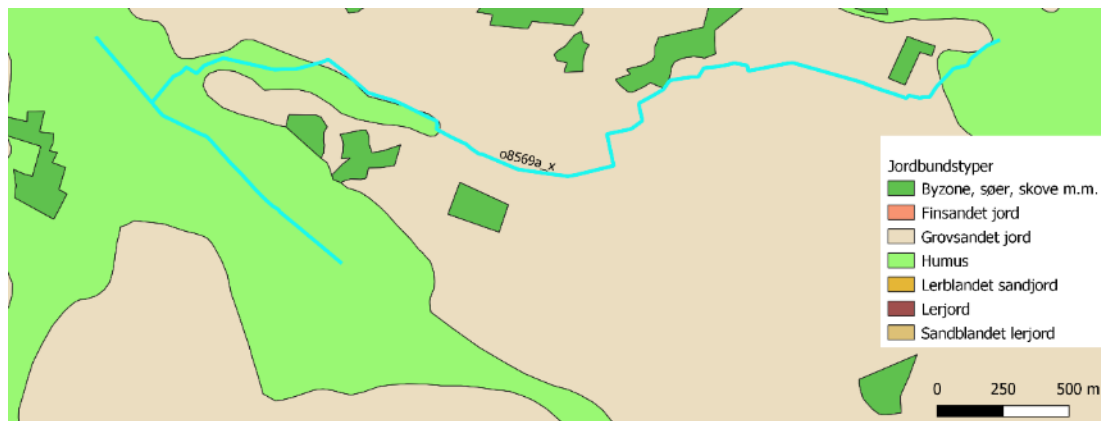
Figur 3-4. Jordbundstyper langs indsatsstrækningen. Delstrækningen i Risbjerg Bæk er domineret af grovsandet jord og humusjord i den vestligste tredjedel af strækningen. Delstrækningen i Karstoft Å ligger i et område, som er domineret af humusjord.

Delstrækningen i Risbjerg Bæk ligger i et område, som er domineret af grovsandet jord og humusjord i den vestligste tredjedel af strækningen. Delstrækningen i Karstoft Å ligger i et område, som er domineret af humusjord, se Figur 3-4.

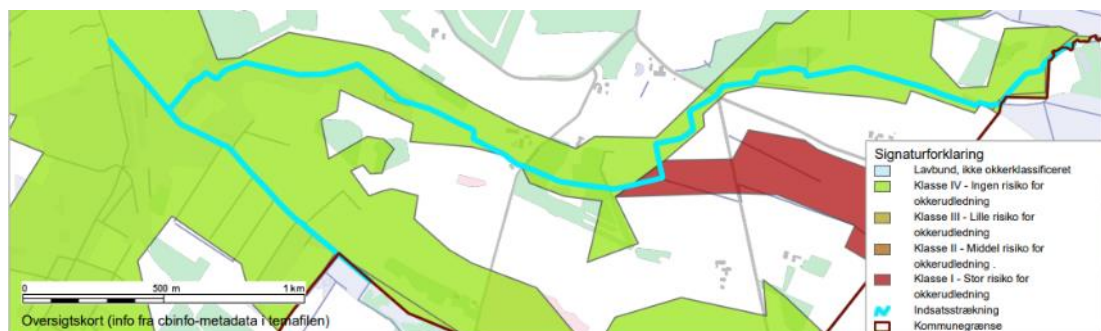
Figur 3-5. Okkerklassificering i oplandet til indsatsstrækningen i Risbjerg Bæk og Karstoft Å.

Langt den overvejende del af området omkring indsatsstrækningen er udpeget som okkerklasse IV – ingen risiko for okkerudledning. Kun 65 meter af de i alt mere end fem kilometer indsatsstrækning er udpeget som okkerklasse I – stor risiko for okkerudledning. Det drejer sig om en strækning på den midterste del af delstrækningen i Risbjerg Bæk, se Figur 3-5.

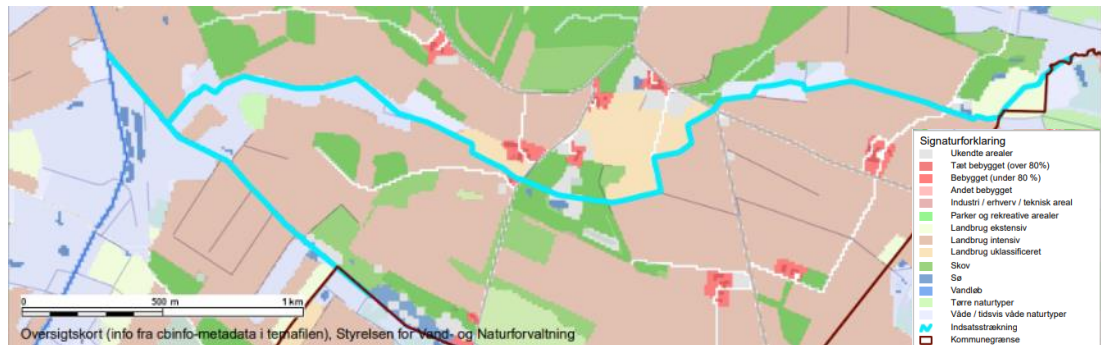
Figur 3-6. Arealanvendelse langs indsatsstrækningen.

En del af arealerne langs indsatsstrækningen dyrkes. Det er primært intensiv landbrug, men også ekstensiv landbrug, våde/tidvise våde naturarealer og skov, se Figur 3-6.

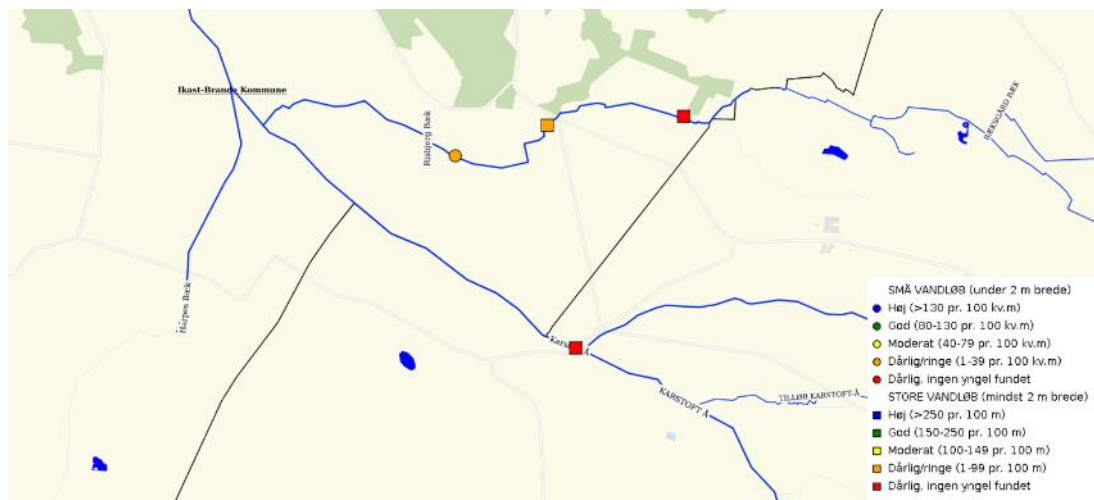
Figur 3-10. DTU Aquas bestemmelse af kvalitetsklasser (DFFV) øverst i Karstoft Å-systemet i august 2016 (delvist efter [www.fiskepleje.dk](http://www.fiskepleje.dk) – ørredkortet).

DTU Aqua har undersøgt tre stationer på delstrækningen i Risbjerg Bæk og en station opstrøms delstrækningen i Karstoft Å i september 2016. Undersøgelserne viser *moderat* eller *dårlig økologisk tilstand* på de tre stationer, der ligger inden for indsatsstrækningen, se Figur 3-10.

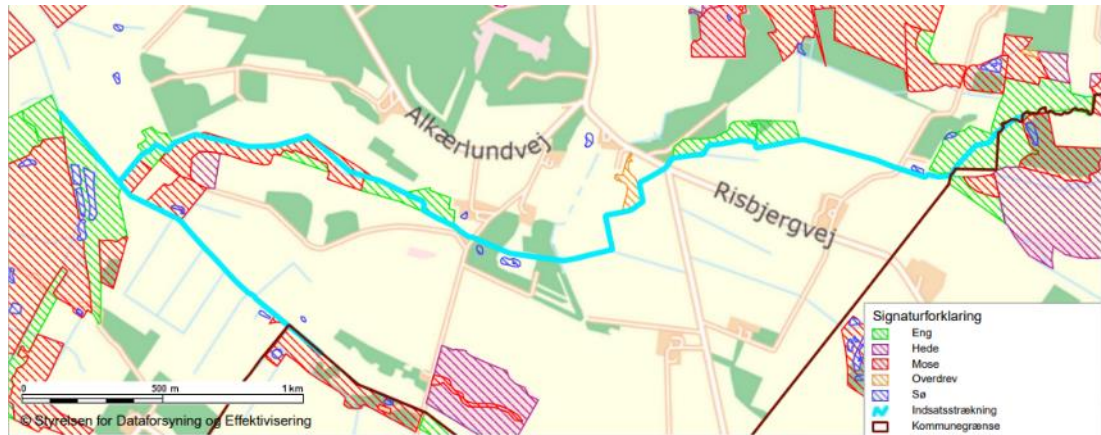
Figur 3-11. Beskyttede naturtyper langs projektstrækningen i Risbjerg Bæk og Karstoft Å.

Langs indsatsstrækningen findes der naturtyper, som er beskyttet jf. naturbeskyttelseslovens § 3. Risbjerg Bæk og Karstoft Å er udpeget som beskyttede vandløb og langs strækningen findes der beskyttet eng, hede, mose, overdrev og sø, se Figur 3-11.

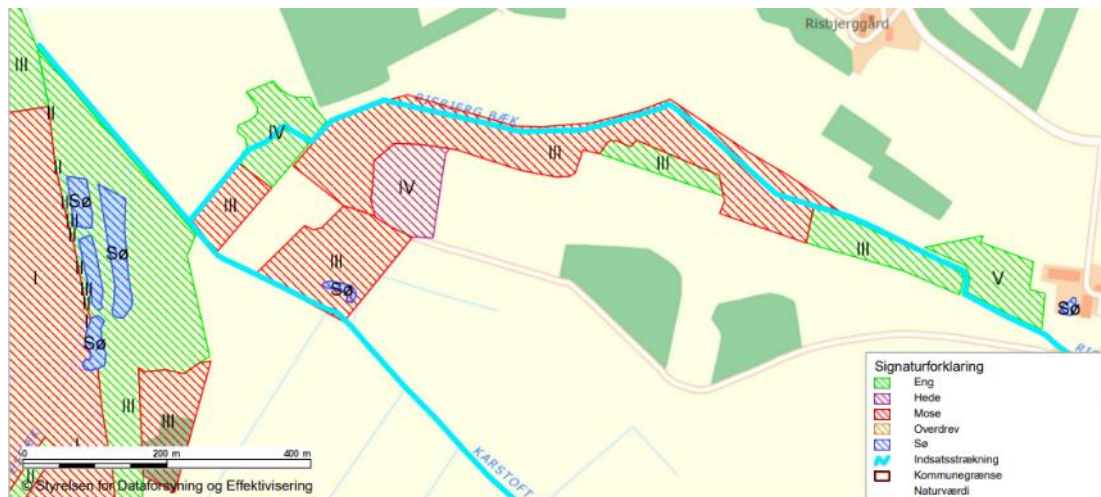
Figur 3-12. I starten af indsatsstrækningen findes beskyttede naturtyper med en naturværdi fra III-V.

I den sydlige del af Risbjerg Bæk er der registeret beskyttede moser og enge, se Figur 3-12. De to moser langs Risbjerg Bæk har begge en naturværdi på III. Mosen øverst på delstrækningen af Risbjerg Bæk har en græshedelignende vegetation og den anden mose længere opstrøms er en porsemose med pilekræt og blåtop-"enge". Engene langs indsatsstrækningen ved både Risbjerg Bæk og Karstoft Å har en naturværdi fra III-V.

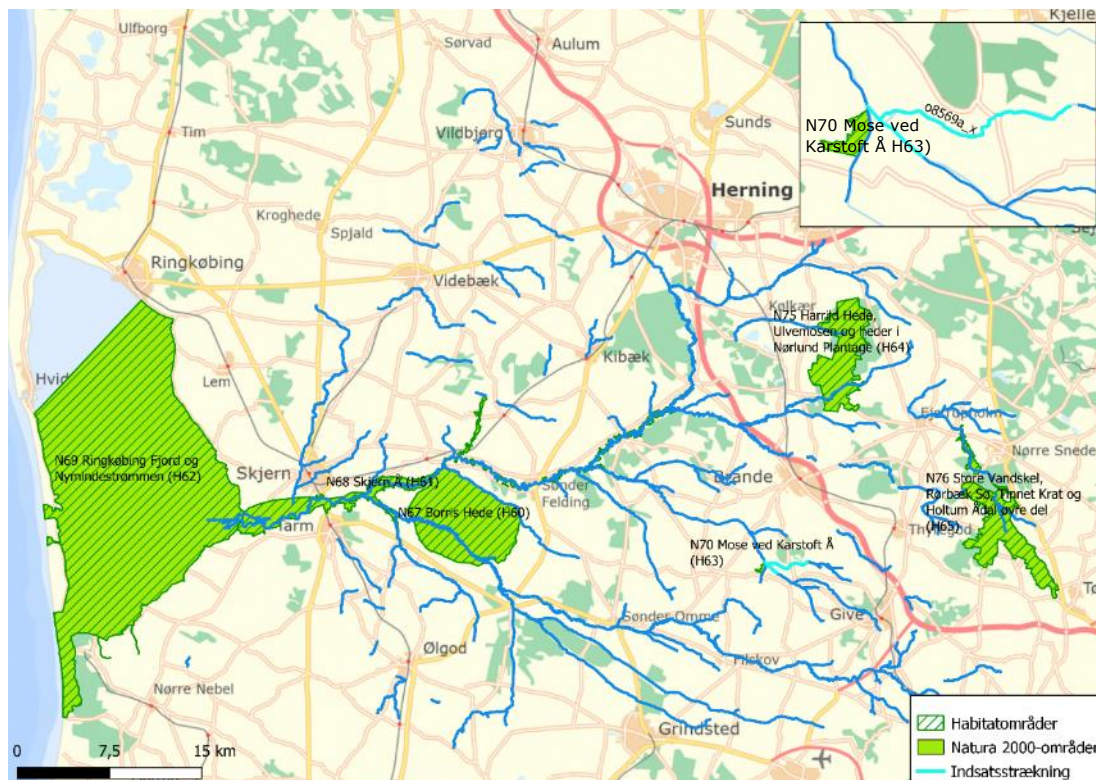
Figur 3-14. Rundt om indsatsstrækningen ligger en række Natura 2000-områder (N), der hver især omfatter et habitatområde (H).

Indsatsstrækningen ligger uden for de nærmeste udpegede Natura 2000-områder. Det nærmeste Natura 2000-område på indsatsstrækningen er Natura 2000-område nr. 70 Mose ved Karstoft Å, som ligger omkring 0,5 km fra indsatsstrækningen. Området er en rest af et tidligere meget stort sammenhængende moseområde, der bestod af højmoser og kær. Risbjerg Bæk og Karstoft Å er hydraulisk forbundet med Natura 2000-områderne nr. 68 Skjern Å, nr. 67 Borris Hede, nr. 69 Ringkøbing Fjord og Nymindestrømmen, nr. 70 Mose ved Karstoft Å, nr. 75 Harrild Hede, Ulvemosen og heder i Nørlund Plantage samt nr. 76 Store Vandskel, Rørbæk Sø, Tinnets Krat og Holtum Ådal øvre del, se Figur 3-14.

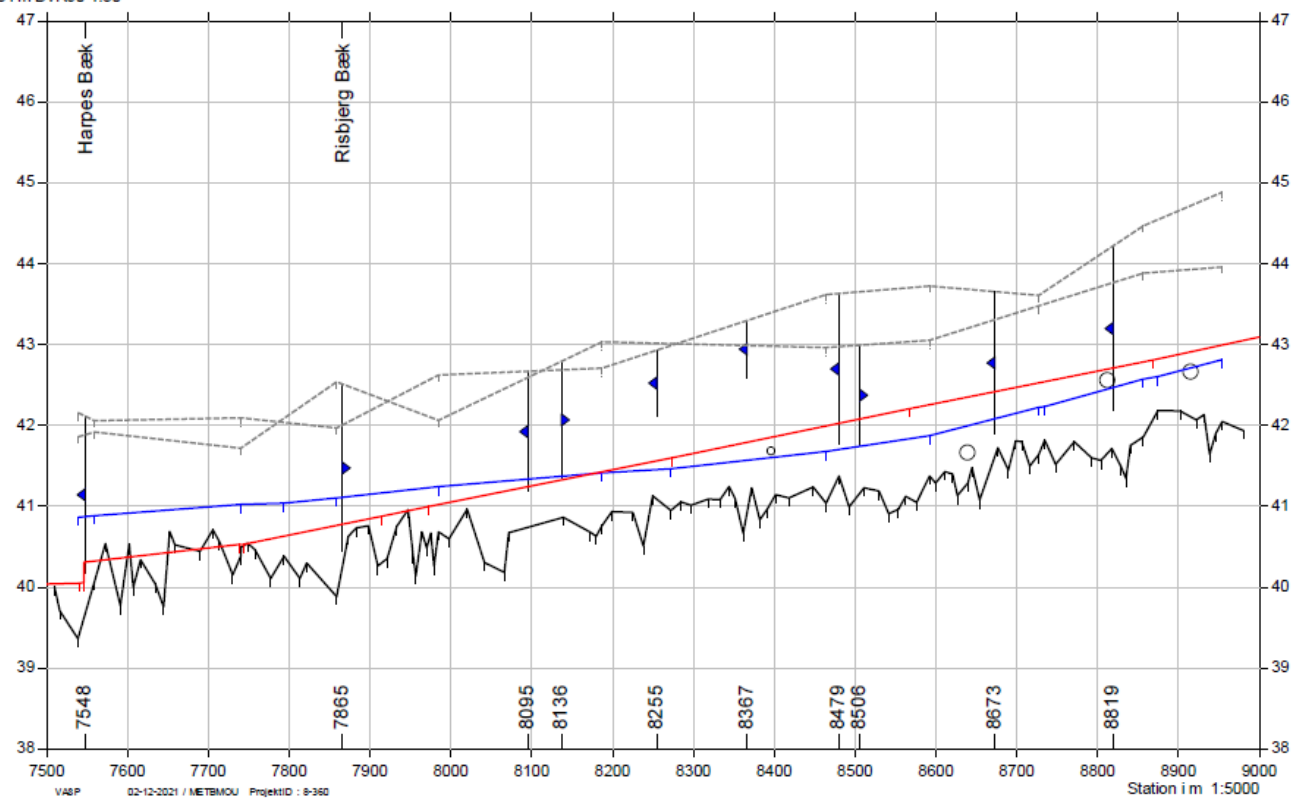
11.3 Bilag C. Længdeprofil for Karstoff Å

Kote i m DVR90 1:50
